AVALIAÇÃO DE RECOBRIMENTO DE SILICONE EM ISOLADORES DE VIDRO
PARA REDES ELÉTRICAS DE ALTA TENSÃO

Dissertação apresentada ao curso de Pós-Graduação em Engenharia e Ciência dos Materiais (PIPE), Setor de Tecnologia, Universidade Federal do Paraná, como requisito parcial à obtenção do título de Mestre em Engenharia e Ciência dos Materiais.

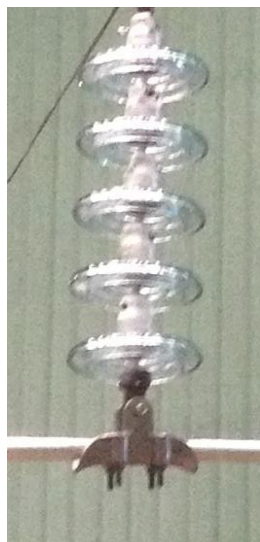
FIGURA 2: IMAGEM ILUSTRATIVA DE ISOLADORES DE VIDRO.

Os isoladores utilizados em linhas de distribuição e transmissão podem ser fabricados a partir de 03 matérias-primas básicas: vidro, porcelana e materiais poliméricos. As primeiras linhas de transmissão que foram construídas, mesmo que com baixas voltagens, utilizaram isoladores de vidro (FIGURA 2). Com o aumento da capacidade das linhas transmissão e a maior distância entre as torres foi necessário à utilização de isoladores mais resistentes e, em virtude disso, diversos materiais foram utilizados. Inicialmente existiram dificuldades para encontrar a boa compatibilizar resistência mecânica e elétrica. Em 1925 foi introduzido o processo de têmpera térmica que possibilitou melhora da resistência mecânica e térmica (GORUR, R.; CHERNEY, E.; BURNHAM, J.; 1998).

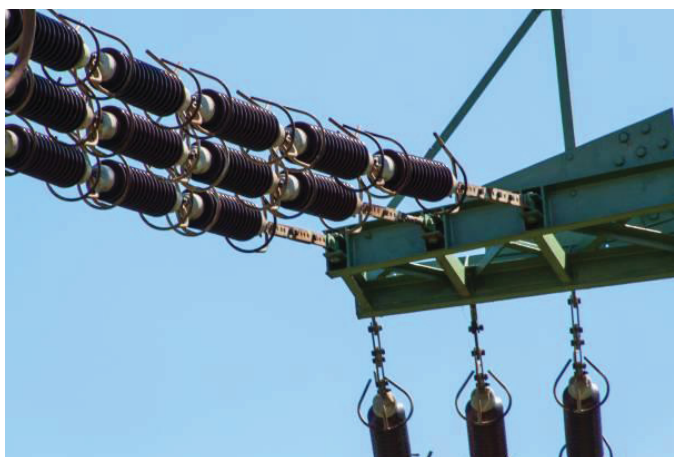
FIGURA 3: IMAGEM ILUSTRATIVA DA UTILIZAÇÃO DE ISOLADORES DE PORCELANA EM CAMPO.

Atualmente, isoladores de porcelana (FIGURA 3) ainda são os mais utilizados e seu desenvolvimento vem do seu uso na área de linhas de comunicação. A fabricação deste material resulta em produtos com irregularidades superficiais devido à heterogeneidade das matérias-primas que são utilizadas no

processo. Normalmente a resistividade elétrica superficial diminui com o aumento da porosidade. Além disso, os isoladores de porcelana apresentam, naturalmente, defeitos e falhas de natureza mecânica (GORUR, R.; CHERNEY, E.; BURNHAM, J.; 1998).

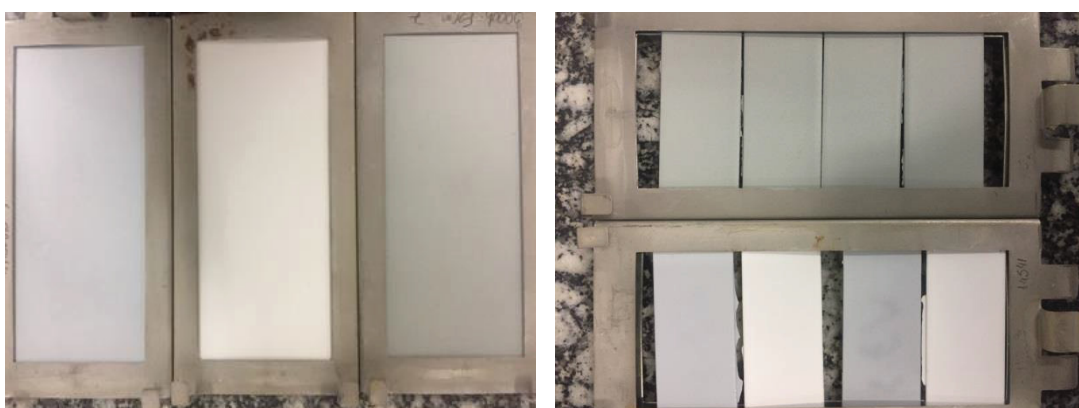
FIGURA 14: IMAGEM ILUSTRATIVA DO PROCESSO DE APLICAÇÃO DOS RECOBRIMENTOS DAS PLACAS DE VIDRO.
